# 21. 암나사 확대의 원인과 메카니즘

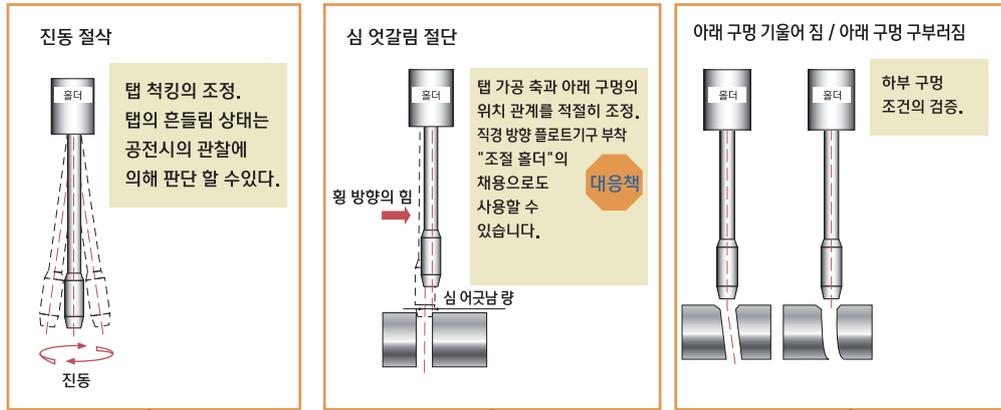
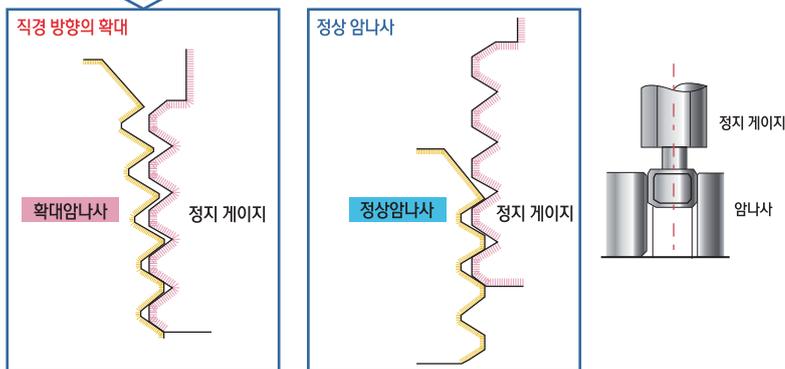
## 1. 진동 · 심엇갈림 · 구멍 기울기 / 아래 구멍 곡선 절삭 → 직경 방향의 확대

직경 방향으로 여분의 절삭이 이루어지고 "암나사 확대"가 발생한다. 아래 구멍을 따라 가공이 진행될 때, 나사 뒤쪽에서 확대 현상이 억제되어 "암나사 입구 확대" 되는 경향이 있다.

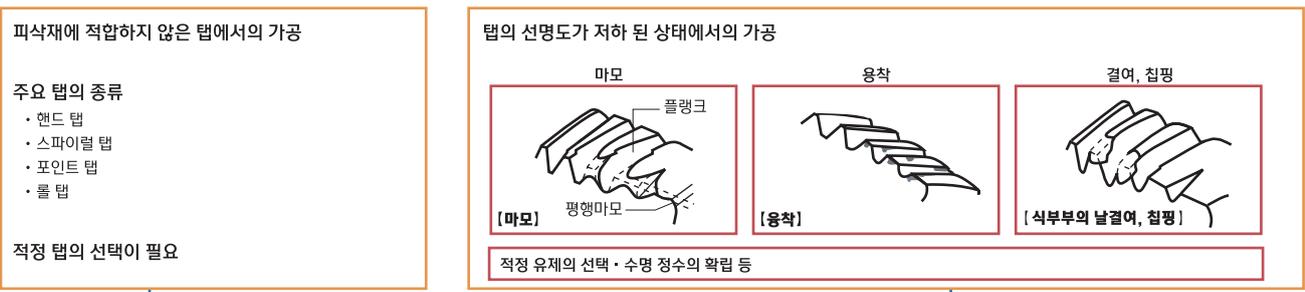
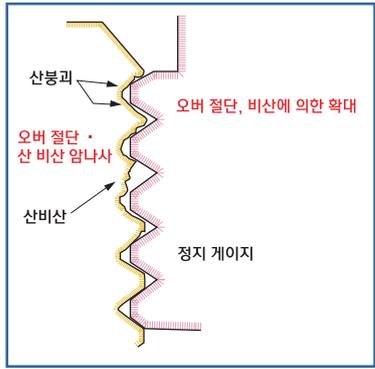
## 2. 피삭재에 적합하지 않은 탭에서의 절삭 탭의 선명도가 저하 된 상태에서 절단 → 오버 절단 · 산 비행 에 의한 확대

암나사표면의 오버 절단이 생긴다. 더 악화 되면 큰 봉괴와 산 비산 현상이 발생 "암나사 확대"가 된다. 산의 봉괴 상태 나 정도에 따라 비 연속적으로 정지 게이지 NG가 발생하는 경향이 있기 때문에 임의 조사에서의 체크 누출에 주의.

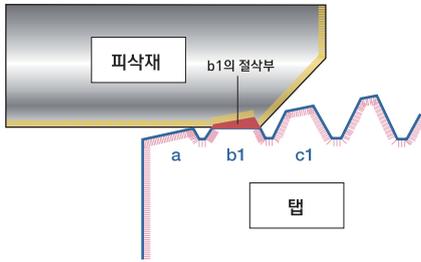
① 절삭 날 b1 부, 식부부 절삭 (a 를 제외하고 부가되는).

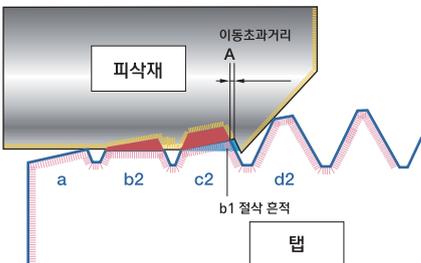
② 1 회전 후 탭의 위치

b1 절삭 흔적과 절삭 날 C2 나사 위상이 "이동 초과 거리 A" 어긋남.

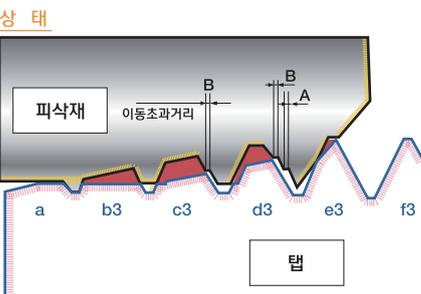
③ 2 회전 후 탭의 위치

절삭 날 C3에서 "이동 초과 거리 B" 분 절삭 날 d3 부분에서 "이동 초과 거리 A + B" 분 어긋남.

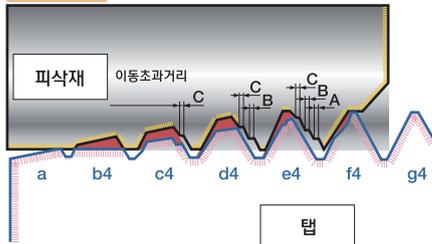
④ 3 회전후의 탭의 위치

"이동 초과 거리 C" 분, 더 비뚤어진다.

후의 절단 상태

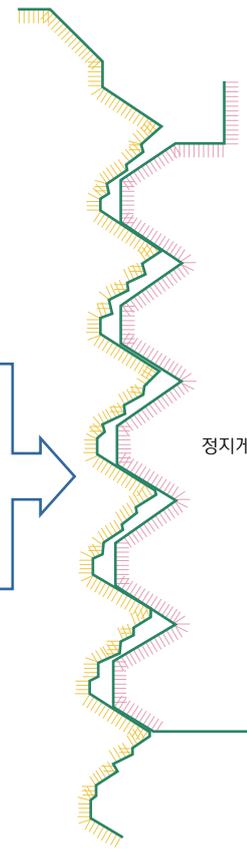
「진행 초과 된 확대 암나사」

뒷면 프랭크표면 (입구 방향에서 보이지 않는표면)에 점점 틈새, 테이블 프랭크표면은 여분의 절단된 산이 마르고 있다.

정지게이지

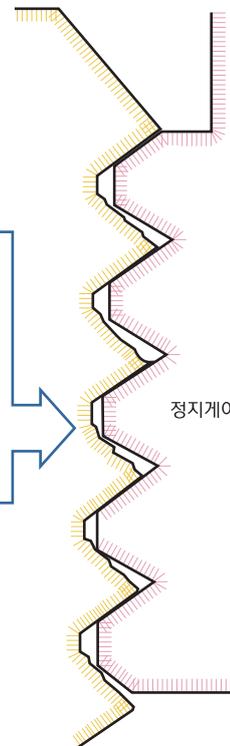
「지연 초과 된 확대 암나사」

발생한 메커니즘 암나사 상태 모두 전진 초과 반대, 테이블 프랭크표면 (입구 방향에서 보이는표면)에 점점 틈새, 뒷면 프랭크표면은 여분의 절단된 산이 마르고있다.

정지게이지
